### ORDONNANCE Article 114 de la *Loi sur la qualité de l'environnement* (chapitre Q-2)

#### **AVIS PROFESSIONNEL**

Détermination d'une tourbière

Lots 19B et 19C, rang XII du canton de Simpson, à Sainte-Clotilde-de-Horton

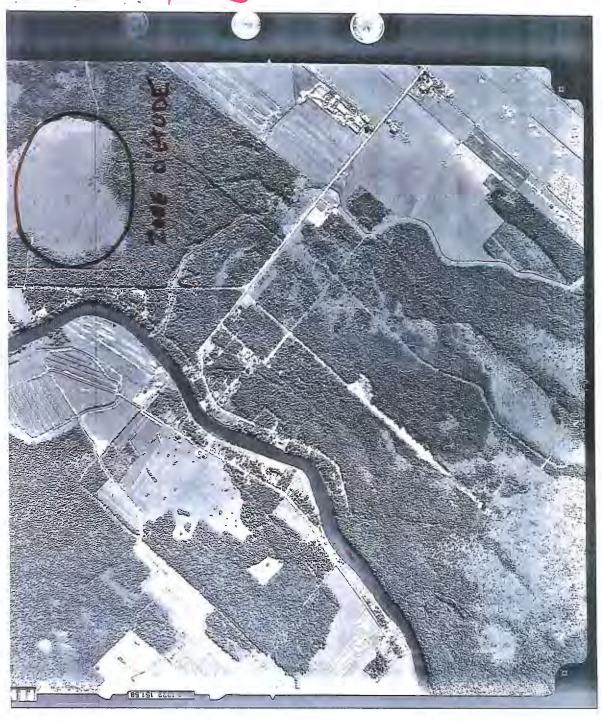
ORTHOPHOTO 1978

La photo aérienne de 1978 (Annexe 1) présente le milieu comme un espace dénudé d'arbres et entouré d'un milieu boisé. J'y reconnais bien la tourbière ombrotrophe (bog) entourée de son lag forestier (ceinture forestière), correspondant à une tourbière forestière. À cette époque, le milieu semble très peu perturbé (présence d'un sentier dans la tourbière ouverte).

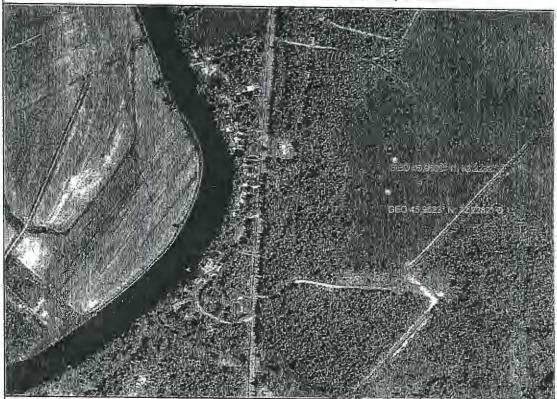
# Orthophoto de 2000 tourbière site Napierveau Itée

Sur l'orthophoto de 2000 (Annexe 2), il est possible de distinguer une perturbation dans le secteur sud-ouest de la tourbière, soit l'aménagement d'un chemin et d'un canal de drainage sur le lot 19C.
