N° : 680

**ORDONNANCE**

**Article 114 (1), (2), (4) et (6) de la *Loi sur la qualité de l'environnement*  
(RLRQ, chapitre Q-2)**

« Implantation d'une ligne de transport électrique à 120 kV d'une  
longueur de 42,5 km entre le poste du Grand-Brûlé à Mont-Tremblant  
(Longitude : 74° 33' 56" W : Latitude : 46° 03' 45" N) et la ligne  
1127-1128 à 120 kV Dérivation Saint-Sauveur, dans la municipalité de  
Sainte-Adèle (Longitude 74° 09' 03"W, Latitude : 45° 56' 20"N).  
La nouvelle ligne sera implantée sur le territoire des municipalités  
suivantes : Mont-Tremblant, Saint-Faustin – Lac-Carré, Montcalm,  
Saint-Adolphe d'Howard, Val-David, Val-Morin et Sainte-Adèle.

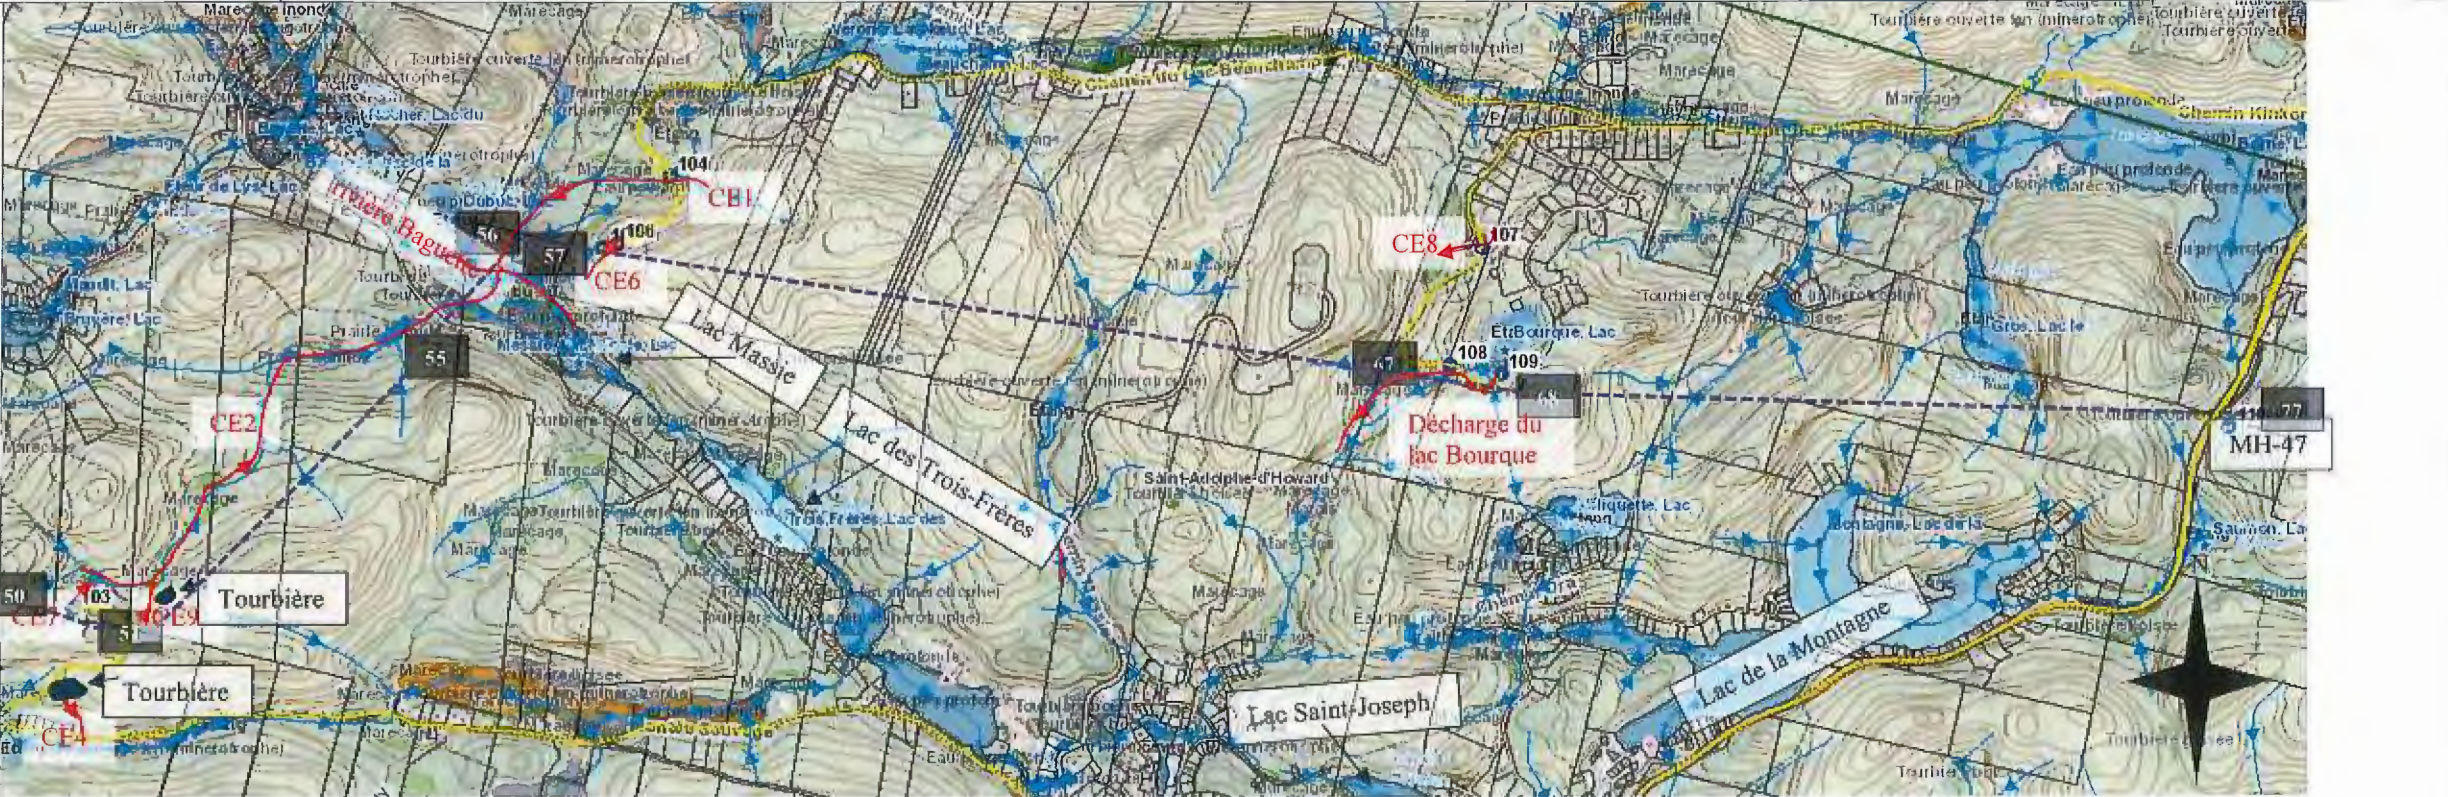
No : 1

Titre : Tracé général de l'inspection de la ligne d'HQ Grand-Brûlé déviation Saint-Sauveur (GBDSS ci-après) à Saint-Adolphe-d'Howard / Identification des cours d'eau (CE) et des milieux humides (MH) si présent dans l'autorisation)
