**AVIS PRÉALABLE À UNE ORDONNANCE**  
**Articles 114 (1), (2), (4) et (6) et 115.4.1 de la *Loi sur la qualité de***  
***l'environnement***  
**(RLRQ, chapitre Q-2)**

Le présent avis vous est notifié afin de vous informer de l'intention de la ministre de l'Environnement et de la Lutte contre les changements climatiques (ci-après « **ministre** ») de rendre à votre égard une ordonnance en vertu de l'article 114 (1), 114 (2), 114 (4) et 114 (6) de la *Loi sur la qualité de l'environnement* (ci-après « **LQE** ») fondée sur les motifs suivants :

[1] Le 25 août 2017, une autorisation en vertu de l'article 22 de la *Loi sur la qualité de l'environnement* (chapitre 22, de la « **LQE** ») était émise à l'endroit d'**Hydro-Québec** pour la réalisation du projet suivant :

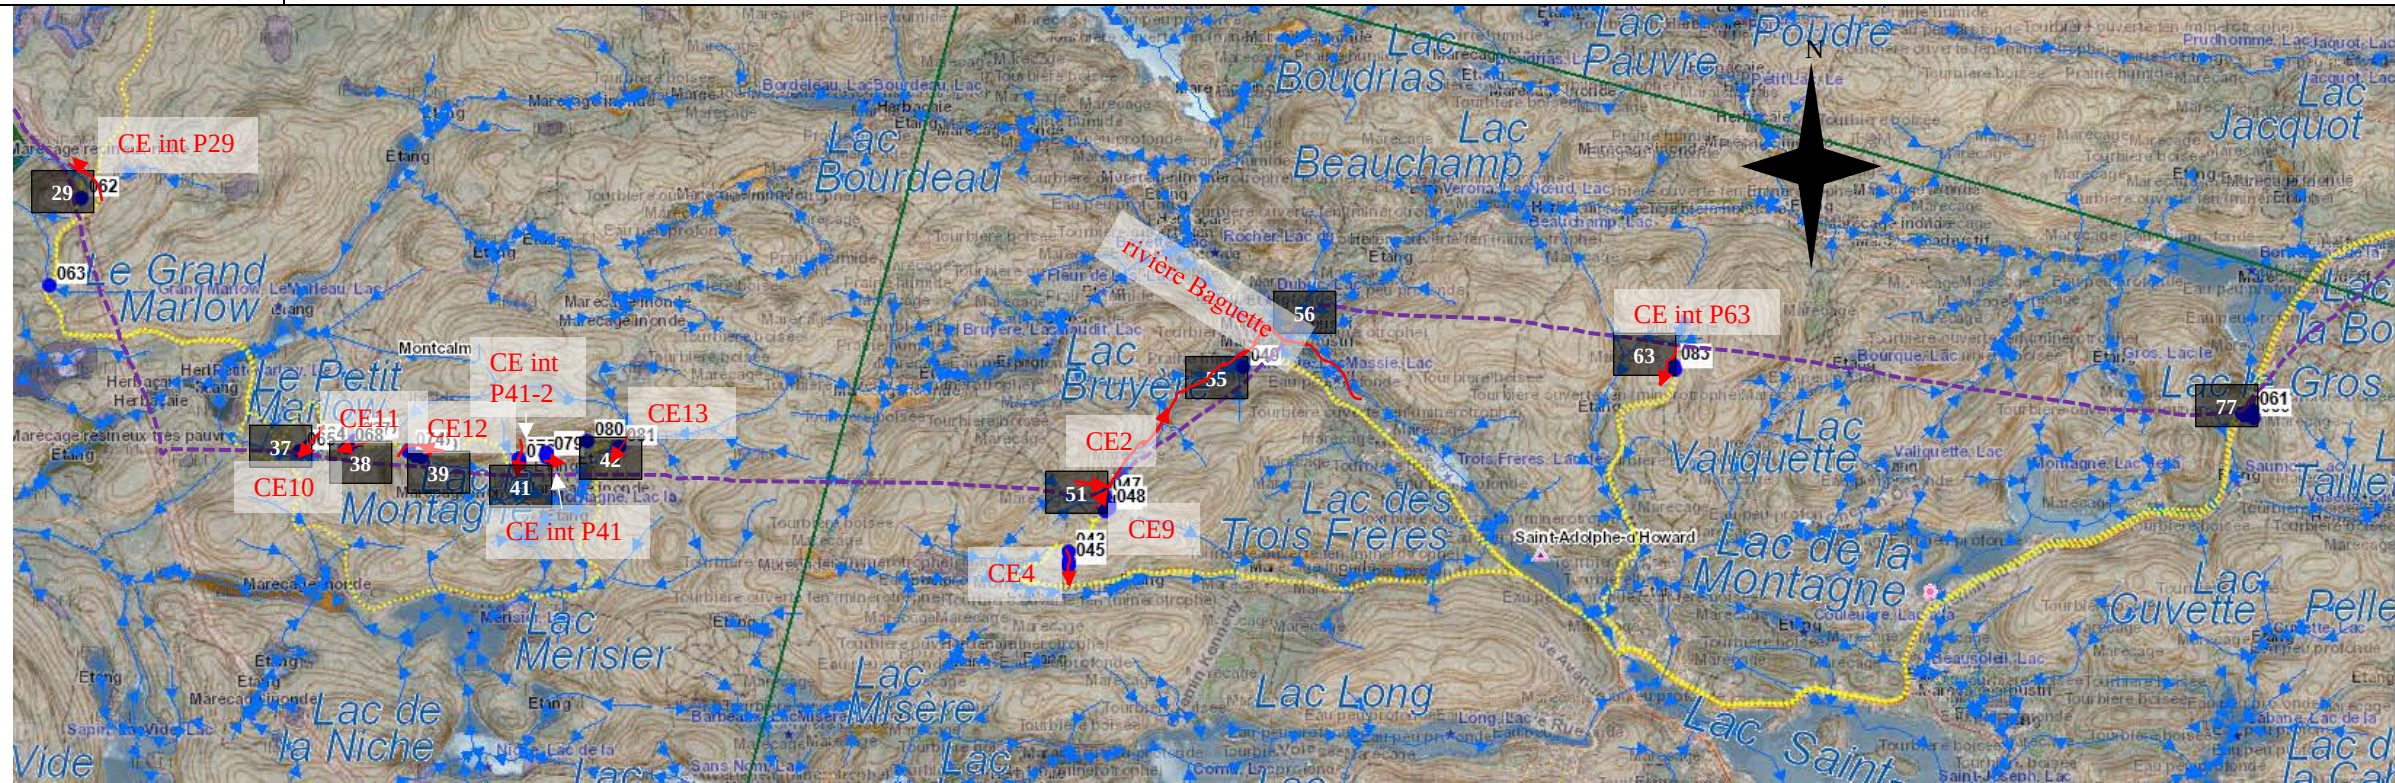
No : 1Titre : Tracé général de l’inspection de la ligne d’HQ Grand-Brûlé déviation Saint-Sauveur (GBDSS ci-après) entre Montcalm et Saint-Adolphe-d’Howard / Identification des CE

| Lieu : Tronçon de la ligne situé entre Montcalm et Saint-Adolphe-d'Howard | |
