N° : 640

Québec, ce 28 avril 2014

**ORDONNANCE**  
**(Article 114 de la *Loi sur la qualité***  
**de l'environnement (RLRQ, chapitre Q-2))**

# Annexe - 1

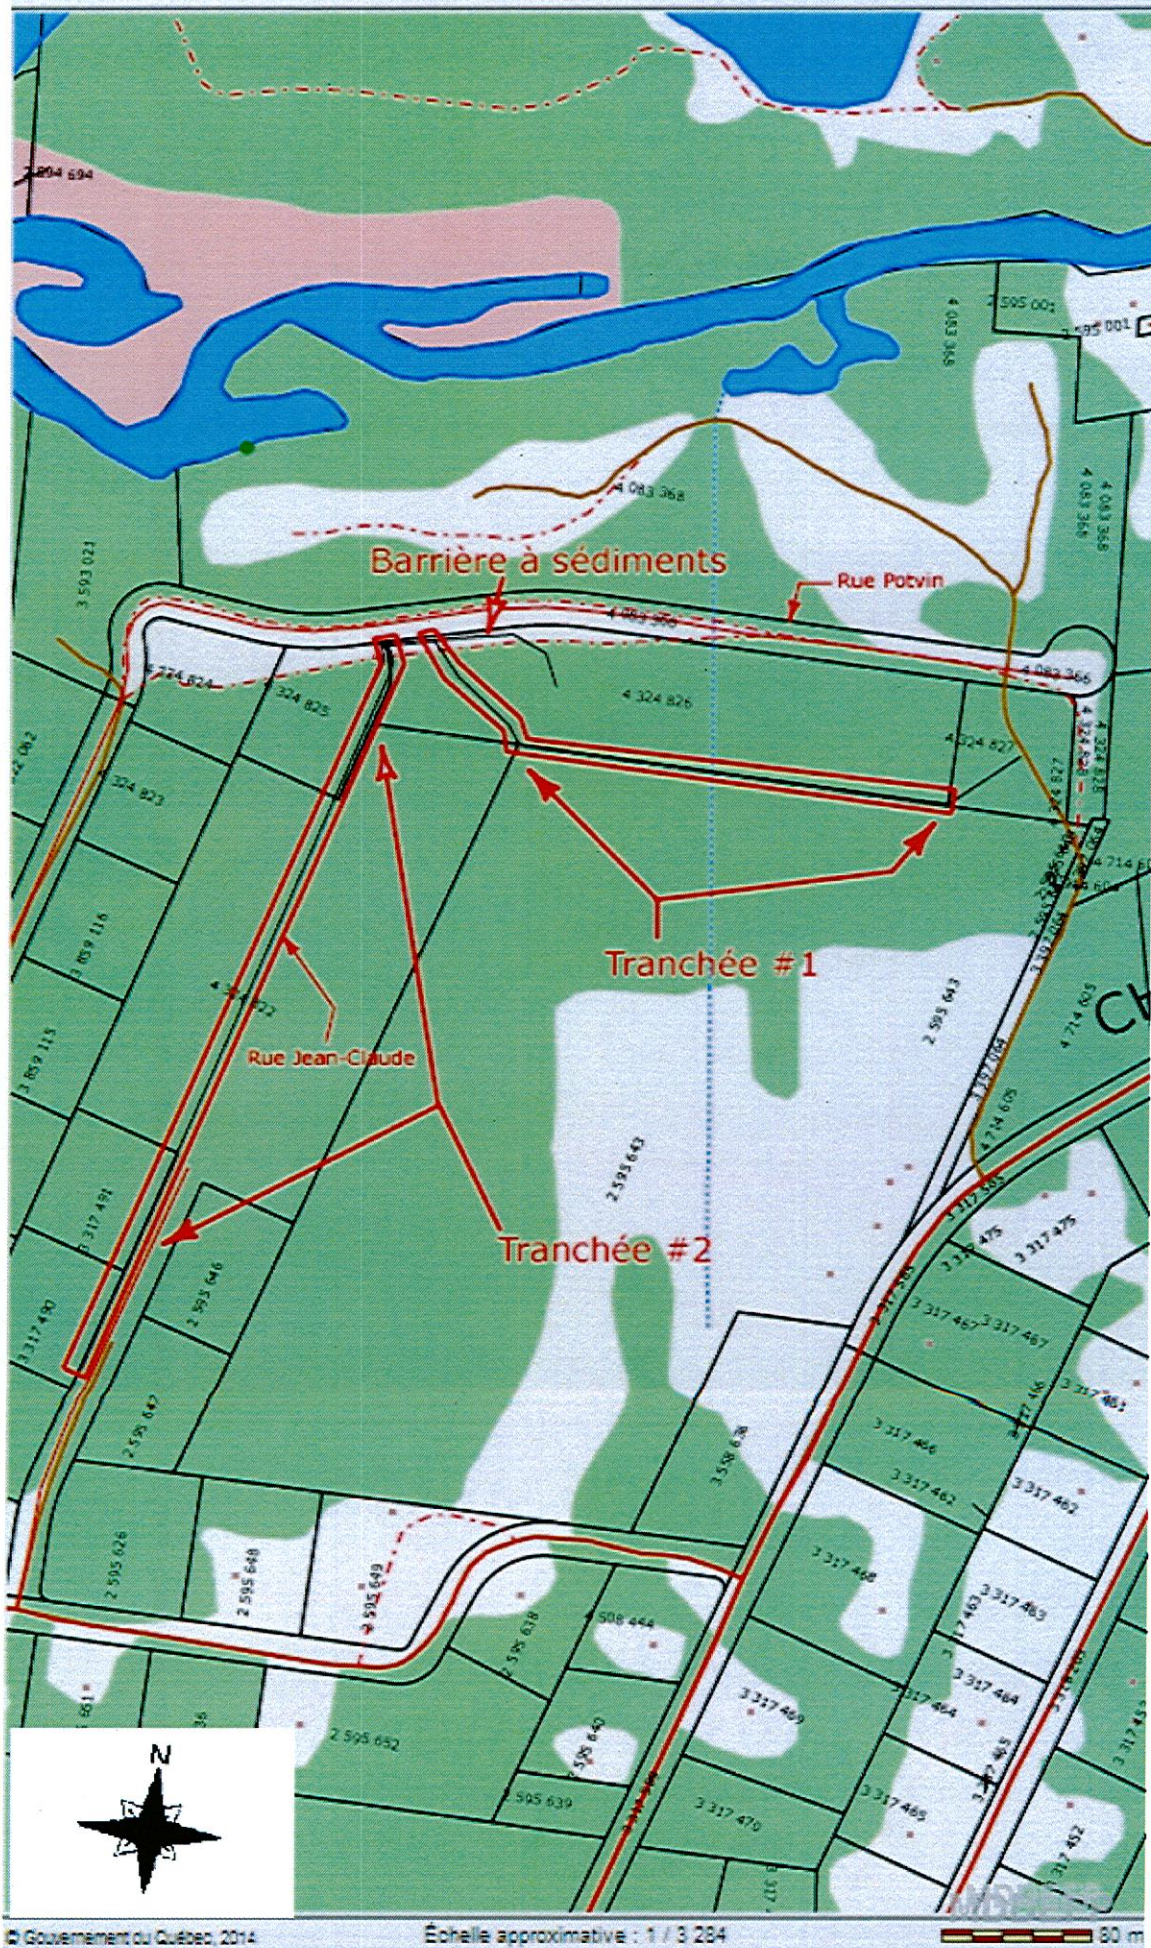
- [4]** Les inspecteurs constatent alors que deux tranchées ont été creusées sur les lots 4 324 822 et 4 324 826 dans un marécage. Les deux tranchées partent d'un même point, l'une s'étendant vers le sud, dans l'axe de la rue Jean-Claude sur une distance

approximative de 407 mètres et l'autre s'étendant vers l'est, de façon parallèle à la rue Potvin (nord) sur une distance approximative de 357 mètres. Le matériel enlevé a été déposé aux abords des tranchées ainsi creusées et l'eau de drainage du marécage se dirige vers la rivière Yamaska Nord en passant sous la rue Potvin. Les inspecteurs constatent également le déboisement du marécage.

- Installer des barrières à sédiments aux endroits indiqués sur le plan en annexe;
- Maintenir ces barrières à sédiments jusqu'à ce que les sols où les travaux ont été effectués soient stabilisés;

- Combler la tranchée parallèle à la rue Potvin, identifiée comme étant tranchée #1 à l'annexe de la présente ordonnance, en partant de l'aval vers l'amont avec le matériel d'excavation;
- Procéder au compactage sommaire de la matière au moyen d'une pression de la pelle de rétrocaveuse et construire un monticule convexe pour compenser le phénomène de compaction;
- Combler la tranchée dans l'axe de la rue Jean-Claude, identifiée comme étant la tranchée #2 à l'annexe de la présente ordonnance, en partant de l'aval vers l'amont avec le matériel de remblai;
- Procéder au compactage sommaire de la matière au moyen d'une pression de la pelle de rétrocaveuse et construire un monticule convexe pour compenser le phénomène de compaction;
