**Environnement
et Lutte contre
les changements
climatiques**

N° 689 : Québec, ce 5 décembre 2019

À : **G & R RECYCLAGE S.E.N.C.**, société en nom collectif domiciliée au 380, rang Saint-Jean, Kanesatake (Québec) J0N 1E0

ORDONNANCE

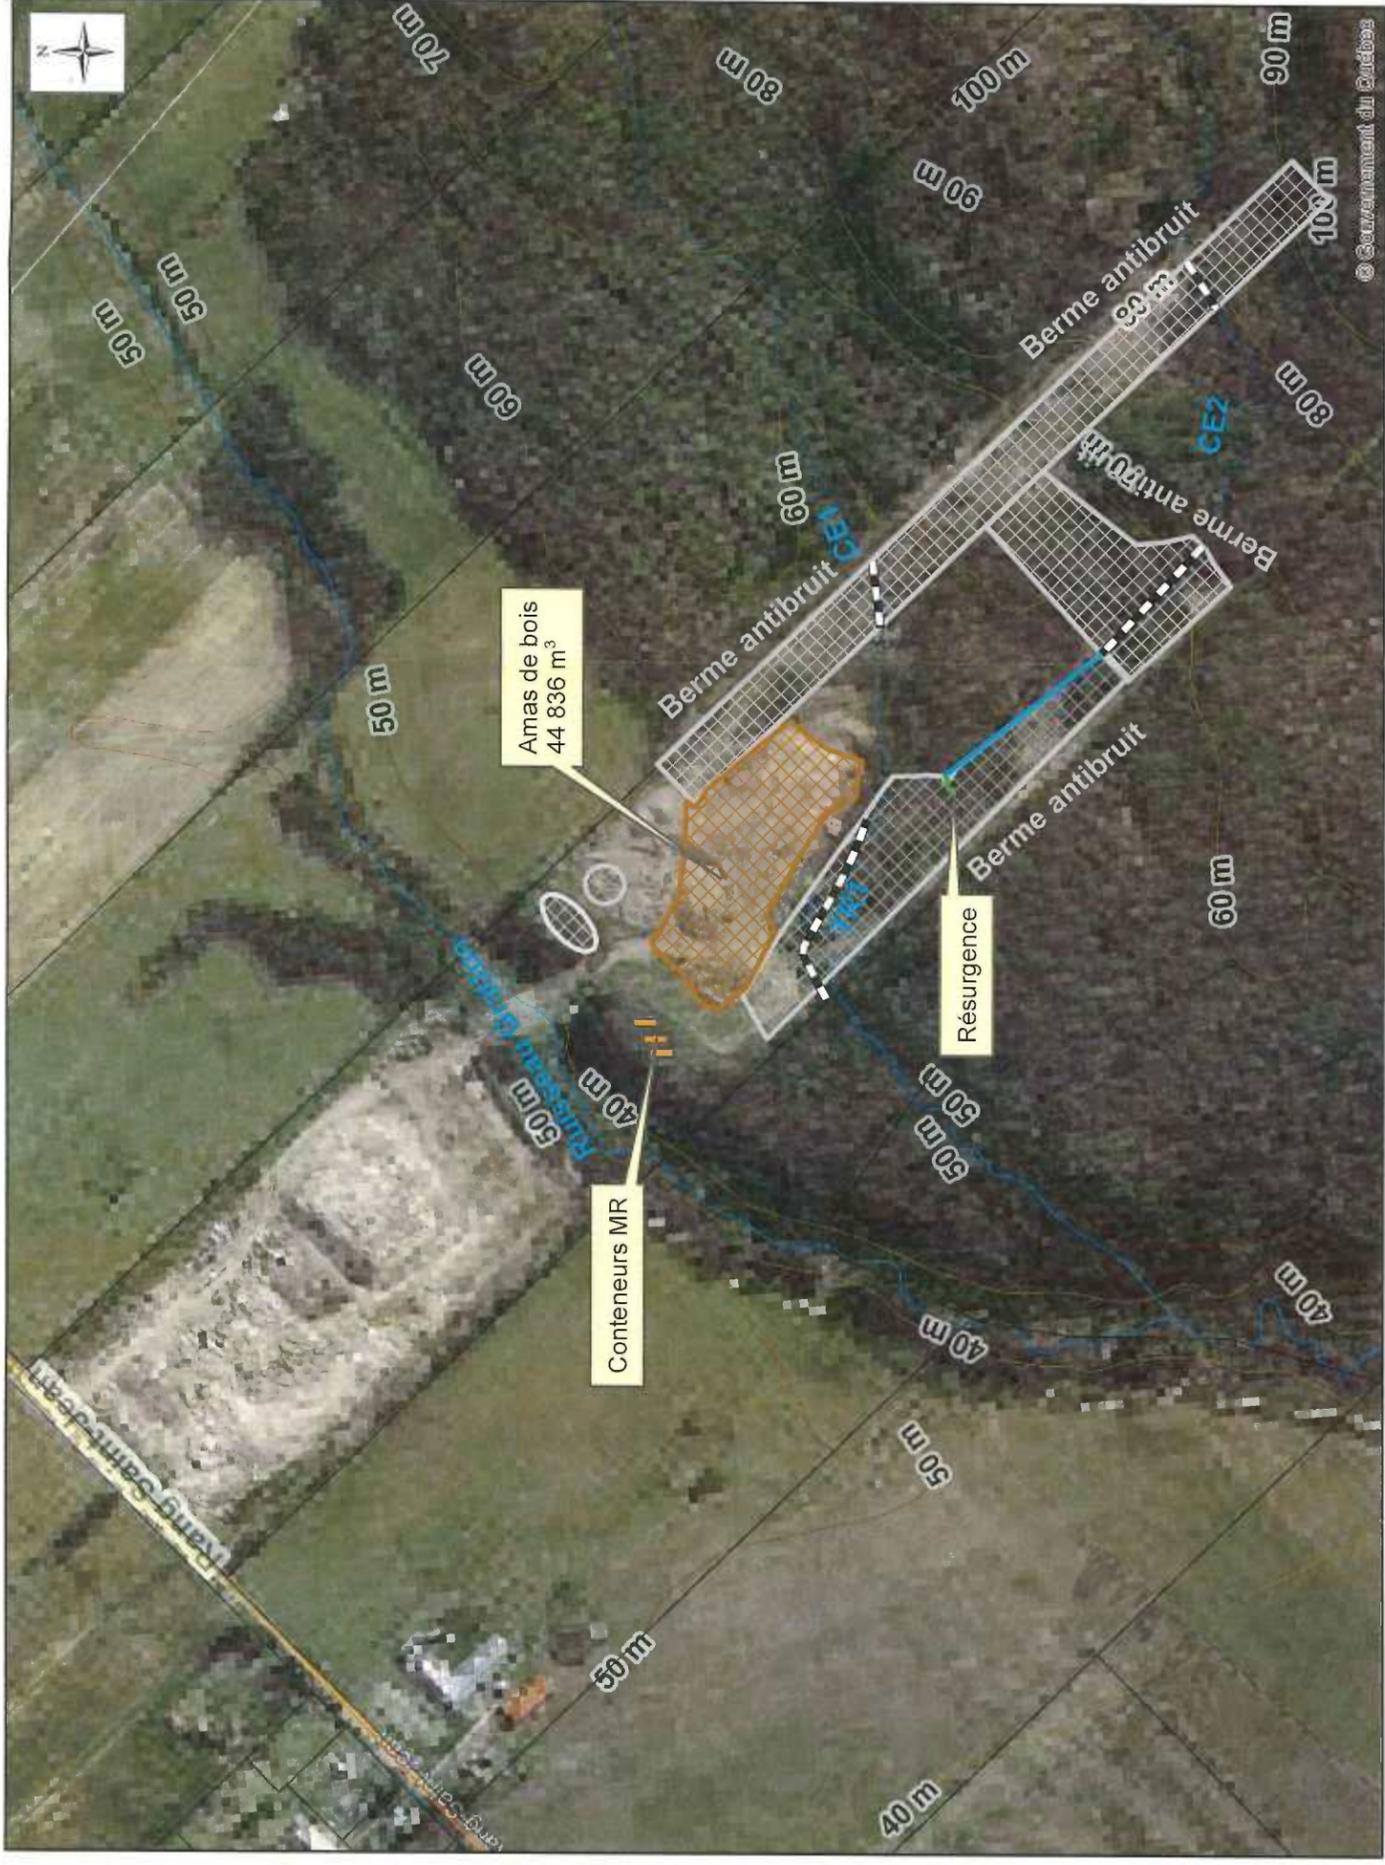
Figure 1 : Localisation de la résurgence

- [12] Il est également constaté lors de l'inspection que le dépôt et l'entreposage de matières résiduelles produisent des eaux de lixiviation dans l'environnement qui ne sont pas captées, ni traitées. En effet, il est observé une résurgence d'eau noirâtre à l'odeur intense qui s'écoule dans l'environnement. Cette eau de lixiviation a été échantillonnée et les résultats démontrent des dépassements à plusieurs normes et critères. Notamment, cette résurgence rejette bien au-delà de la concentration naturelle des contaminants associés notamment aux sulfures, à l'azote ammoniacal et à la bactériologie, ce qui peut nuire à l'être humain. Elle dépasse également plusieurs critères de protection de la vie aquatique chronique, ce qui peut engendrer un effet toxique sur les espèces vivantes.

- [14] L'article 20 de la LQE prévoit que nul ne peut rejeter un contaminant ou permettre un tel rejet dans l'environnement au-delà de la concentration déterminée conformément à la LQE ou dont la présence dans l'environnement est susceptible de porter atteinte à la vie, à la santé, à la sécurité, au bien-être ou au confort de l'être humain, de causer du dommage ou de porter autrement préjudice à la qualité de l'environnement, aux écosystèmes, aux espèces vivantes ou aux biens.
- [15] Le dépôt et l'entreposage de matières résiduelles par G & R ont causé au moins une résurgence de lixiviat qui s'écoule dans

l'environnement, sans être captée, ni traitée. Cette résurgence rejette bien au-delà de la concentration naturelle de plusieurs contaminants, ce qui peut nuire à l'être humain. Elle dépasse également plusieurs critères de protection de la vie aquatique chronique, ce qui peut engendrer un effet toxique sur les espèces vivantes. Ainsi, G & R a rejeté ou permis le rejet de contaminants dont la présence dans l'environnement est susceptible de porter atteinte à la qualité de l'environnement et aux espèces vivantes, contrairement au deuxième alinéa de l'article 20 de la LQE.

- [18] À ce stade-ci, le ministre est en droit d'ordonner à G & R des mesures pour faire cesser le rejet, dans l'environnement, du lixiviat provenant de la résurgence identifiée sur la figure en annexe, tel que l'aménagement d'un ouvrage de captage étanche et la disposition des eaux captées dans un lieu autorisé. Il l'est également pour le lixiviat provenant de toute autre résurgence qui pourrait s'écouler dans l'environnement et dont le captage serait nécessaire en vue d'éviter qu'un préjudice sérieux ou irréparable ne soit causé à l'être humain, aux écosystèmes, aux autres espèces vivantes, à l'environnement ou aux biens.

- CESSER** le rejet d'eaux de lixiviation dans l'environnement sur le lot 5 700 059 du cadastre du Québec, circonscription foncière de Deux-Montagnes.
- AMÉNAGER** un ouvrage de captage étanche pour récupérer la résurgence de lixiviat identifiée sur la figure en annexe et toute autre résurgence qui pourrait

s'écouler dans l'environnement et dont le captage serait nécessaire en vue d'éviter qu'un préjudice sérieux ou irréparable ne soit causé à l'être humain, aux écosystèmes, aux autres espèces vivantes, à l'environnement ou aux biens, dans les trente (30) jours suivant la notification de la présente.
